Umbau eines Seminarhotels Limesstraße 16, 61389 Schmitten

(TA-TAA! – Tagungs- und Kulturhotel im Taunus)

Ergebnisse einer Ortsbegehung im Rahmen der
artenschutzrechtlichen Vorprüfung

April 2022

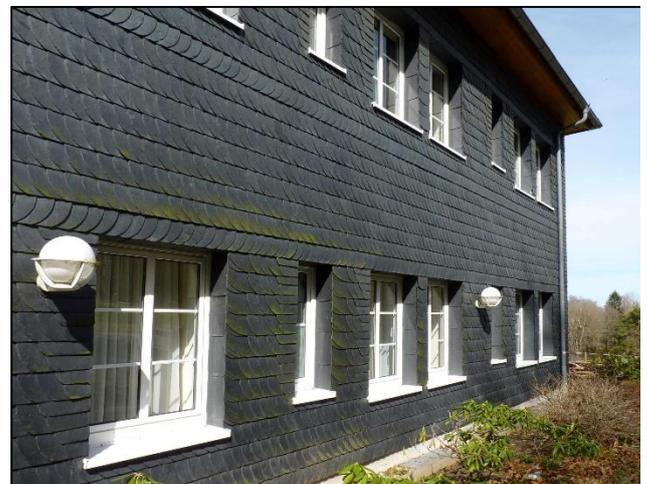
Anders verhält es sich bei dem mit Schiefer verkleideten Gebäudeteil. Hier bieten zumindest ganz punktuell einige aus dem ansonsten großflächig kompakten Schieferverbund hervorstehende Schindeln kleineren Fledermausarten Einschlufl- und Versteckmöglichkeiten. Aufgrund der geringen Tiefe der Spaltenräume eignen sich diese Requisiten aber wohl nur für Einzeltiere als potenzielle Verstecke, nicht jedoch für Fledermausgruppen oder gar größere Wochenstuben.

Abbildung 3: Mit Schindeln verkleideter Gebäudeteil.

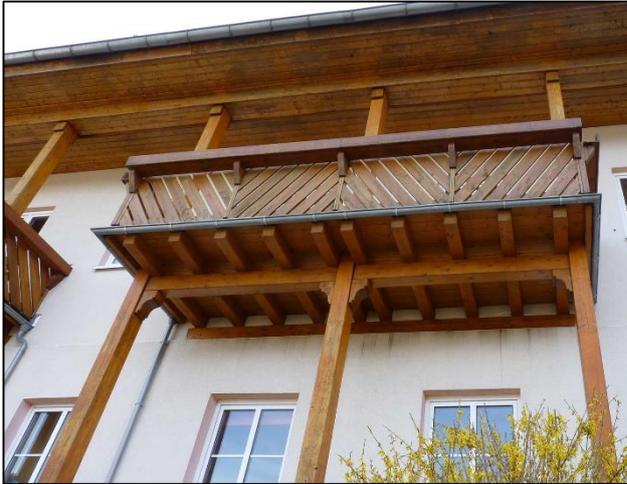
Auch an den auf der Westseite des Zentralflügels und am Nordflügel angebrachten Balkonen existieren keine Quartierrequisiten für Fledermäuse.

Für Vögel sind die Balkone durch die \pm regelmäßige Nutzung als Nistplatz ohnehin kaum bzw. ungeeignet.

Abbildung 4: Balkon auf der Westseite des Zentralflügels.

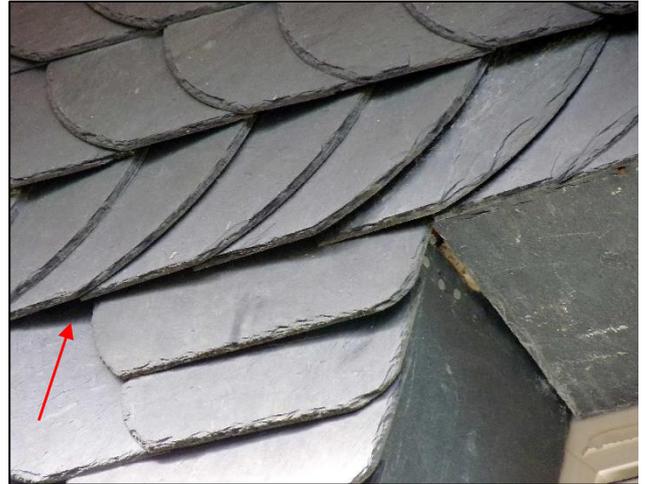
Abbildung 5: Spaltenraum in der Schindel-Verkleidung.

Ein Fledermausbesatz der Spaltenräume zwischen bzw. hinter Schindeln lässt sich in der Regel anhand von Kotkrümeln auf dem Boden unterhalb der Spaltöffnungen nachweisen. Und im Falle der am häufigsten an Gebäuden anzutreffenden Fledermausart, der Zwergfledermaus, finden sich oft auch Kotkrümel an den Wänden nahe der Einschlußöffnung. Bei der Kontrolle am 12.04.2022 wurde jedoch kein Kot festgestellt.

Dieses Ergebnis ist allerdings nur bedingt aussagekräftig, da die Fledermaus-Saison gerade erst begonnen hat, die Tiere also noch keine nennenswerten bzw. auffälligen „Spuren“ hinterlassen haben können. Und Kotkrümel der letztjährigen Saison dürften kaum noch vor Ort nachweisbar sein, da sie im Laufe der Zeit von Windböen verweht, vom Regen weggespült oder durch witterungsbedingte Einflüsse zersetzt werden.

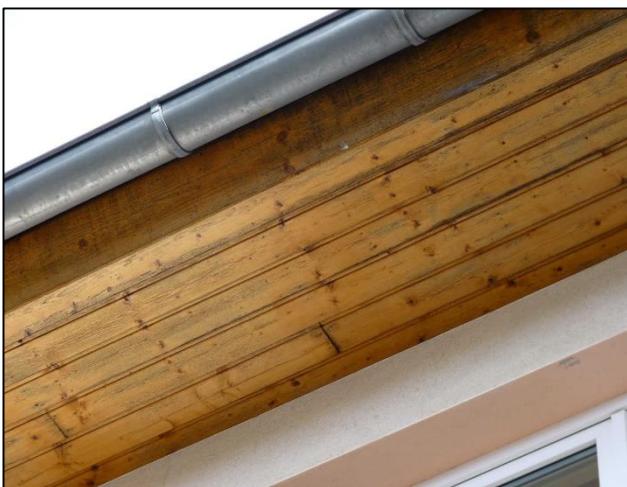
Die für Fledermäuse geeignetsten Quartierrequisiten existieren im Bereich des Dachüberstands. Zwar ist dieser überwiegend kompakt und spaltenfrei mit Profilbrettern verkleidet (Abb. 6), an einigen Stellen klafft jedoch am Dachansatz (zwischen Gebäudewand und Dach) eine Spalte, die Fledermäusen den Einschluß in den Dachkasten ermöglichen dürfte (Abb. 7). Solche Spalten existieren auf der Süd- und Nordseite des Westflügels sowie auf der Ost- und Südwest-Seite des Gebäude-Südflügels.

Auch in der aus mehreren Profilbrettern bestehenden Verkleidung des Dachüberstands selbst sind vereinzelt schmale Spalten zwischen einzelnen Brettern festzustellen. Diese sind aber fast durchweg zu schmal für einen direkten Einflug und zum Hineinkriechen fehlt wiederum die Landefläche.

Abbildung 6: Der Dachüberstand ist größtenteils kompakt und spaltenfrei mit Profilbrettern verkleidet.

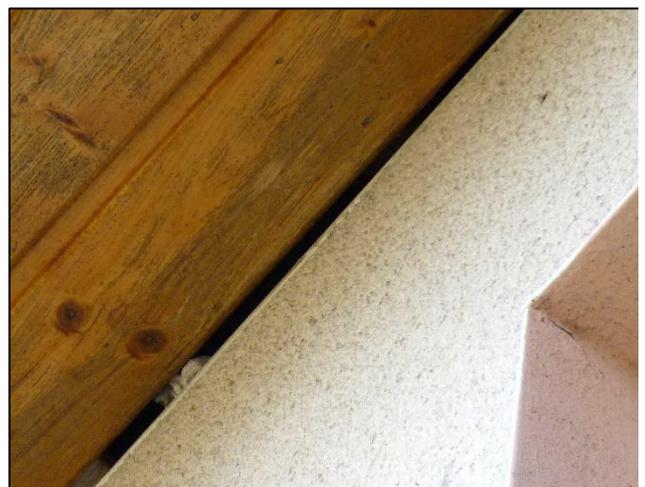
Die Sichtprüfung der wenigen breiteren Spalten im Bereich des Dachüberstands erbrachte keine Hinweise auf einen Besatz und am Boden unterhalb der Spalten konnten auch keine Kotkrümel gefunden werden. Wobei Letzteres wegen der regelmäßigen Reinigung auch nicht unbedingt zu erwarten war.

Abbildung 7: Spalte am Dachansatz, die Fledermäusen den Einschluß in den Dachkasten ermöglichen könnte.

Die Spalten am Dachansatz sind nicht nur für Fledermäuse von Relevanz, sondern bieten ggf. auch Vögeln Nistmöglichkeiten. Insbesondere Mauersegler nutzen derartige Spalten zur Nestanlage, sofern in den Spaltenräumen geeignete Flächen zur Eiablage vorhanden sind.

Da Mauersegler aber erst Ende April/Anfang Mai aus den Winterquartieren zurückkehren, konnte dieser Aspekt bei der Begehung am 12. April nicht überprüft werden.

1. Aus avifaunistischer Sicht haben sich keine artenschutzrechtlich relevanten Sachverhalte ergeben. Am bzw. im Gebäude existieren aktuell keine Vogelbruten. Allerdings könnten Mauersegler im Mai/Juni die Spalten im Bereich des Dachansatzes zur Brut nutzen. Zumindest sofern die Art vor Ort vorkommt und die Dachkästen geeignete Nestunterlagen bieten. Dies wäre aber nur im Bereich des Südflügels von Relevanz, brüten Mauersegler am Nordflügel werden sie von der Baumaßnahme nicht tangiert. Dieser Sachverhalt ist bei einem zweiten Ortstermin abzuklären.

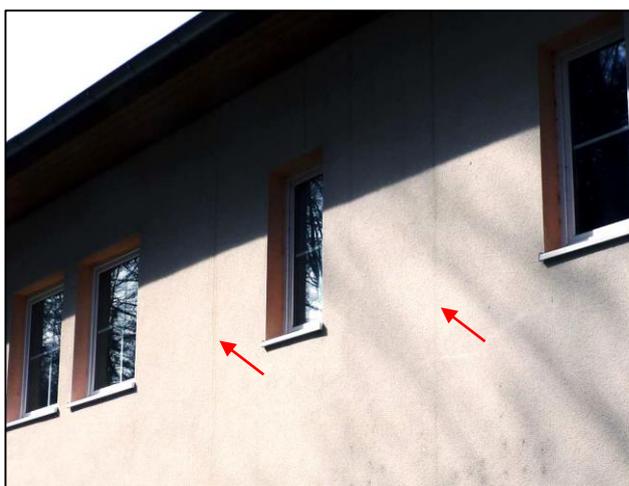
Im Bereich des Südflügels kommt hinzu, dass auf dessen Ostseite streifenförmige Verfärbungen auf dem Putz vorhanden sind, die an „Urinstreifen“ von Fledermäusen erinnern. Diese Streifen befinden sich zwar in einem Fassadenabschnitt ohne Spalten am Dachansatz, da sich die Tiere innerhalb des Dachkastens aber (vermutlich) frei bewegen können, und ihre Hangplätze je nach Witterung (Temperatur) wechseln, ist sehr gut vorstellbar, dass im betrachteten Bereich, also im Dachkasten oberhalb der „Streifen“, Hangplätze von Fledermäusen (gewesen) sein könnten.

Möglicherweise haben diese Streifen einen „technischen“ Ursprung und sind auf Streifarbeiten oder eine Holzimprägnierung zurückzuführen. Dieser Sachverhalt ließ sich aber nicht aufklären.

Abbildung 8: „Urinstreifen“ auf der Südflügel-Ostseite.

2. Konkrete Belege für einen aktuellen Fledermausbesatz haben sich nicht ergeben. Es sind aber nachweislich Quartierstrukturen am/im Gebäude vorhanden, die von Fledermäusen sowohl als Tagesverstecke als auch als Wochenstubenquartiere genutzt werden könnten. In diesem Zusammenhang muss vor allem auf die farblichen Veränderungen am Putz auf der Ostseite des Südflügels hingewiesen werden („Urinstreifen“), für die keine plausible anderweitige Erklärung gefunden wurde.

Für den Fall, dass Fledermäuse den dortigen Dachkasten als Quartier nutzen, könnten die von den späteren Bauarbeiten ausgehenden Emissionen und Erschütterungen zur Aufgabe des Quartierstandortes führen. Eventuell auch durch Erschütterungen von den Arbeiten im Inneren des Gebäudes.

Vor diesem Hintergrund ist im Rahmen einer abendlichen Ausflug- und allgemeinen Aktivitätskontrolle nachzuweisen, dass eine Verletzung artenschutzrechtlicher Verbotstatbestände ausgeschlossen werden kann. Die Kontrolle ist frühestens Mitte Mai durchzuführen. Wird eine Fledermaus-Wochenstube im betrachteten Gebäudebereich festgestellt, können die Bauarbeiten dort erst nach Abschluss der Wochenstubenzeit begonnen werden. Also erst etwa ab Ende Juli.

Wird der Südflügel dagegen nur von Einzeltieren frequentiert, muss abgeklärt werden, welche Bedeutung die Verstecke im Quartierverbund der Art haben. Sofern im Nahbereich Ausweichquartiere existieren, wäre eine etwaige temporäre Vergrämung durch die Bauarbeiten ggf. tolerabel.

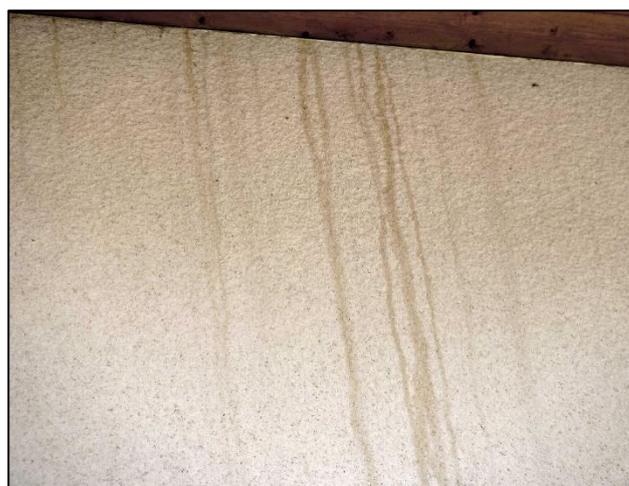
Abbildung 9: Nahansicht der vermeintlichen „Urinstreifen“

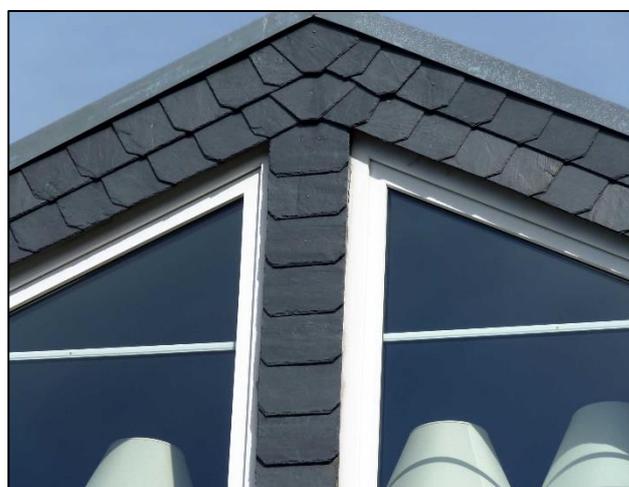
Abbildung 11: Teilansicht der Südflügel-Gaube.

Die Kontrolle der Dachfläche – soweit von ebenerdigen Standorten aus einsehbar – inklusive Dachgaube des Südflügels hat ergeben, dass hier keine Strukturen mit Quartierpotenzial für Fledermäuse existieren. Die aus Dachpappe bestehende Dachhaut weist keine Fehlstellen oder Strukturen mit Quartierpotenzial auf und liegt der Dachkonstruktion fest an.

Auch die Schindelverkleidung der Gaube des Südflügels weist keine adäquaten Spalten oder Fugen auf. Beide Bereiche sind auch für Vögel ohne Relevanz.

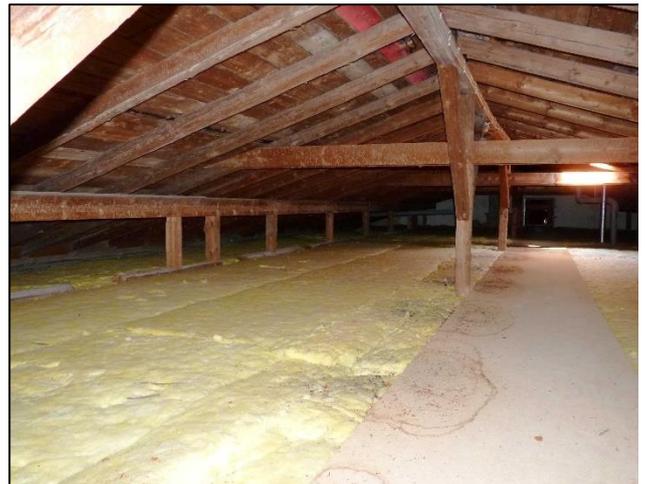
Abbildung 13: Der Dachboden über dem Zentralflügel.

Davon abgesehen, dass bei der Kontrolle dieses Dachbodens zwei ältere Vogelnester gefunden wurden, blieb die Überprüfung ohne weiteren positiven Befund.

Die beiden jeweils auf Querbalken angelegten Altnester stammen ziemlich sicher vom Hausrotschwanz. Die Vögel sind entweder über Schlitze/Spalten im Traufbereich/Dachüberstand in den Dachboden gelangt oder aber über geöffnete Dachluken. Letztere wurden nach Angaben einer Mitarbeiterin der Hotelleitung inzwischen schon vor längerer Zeit geschlossen.

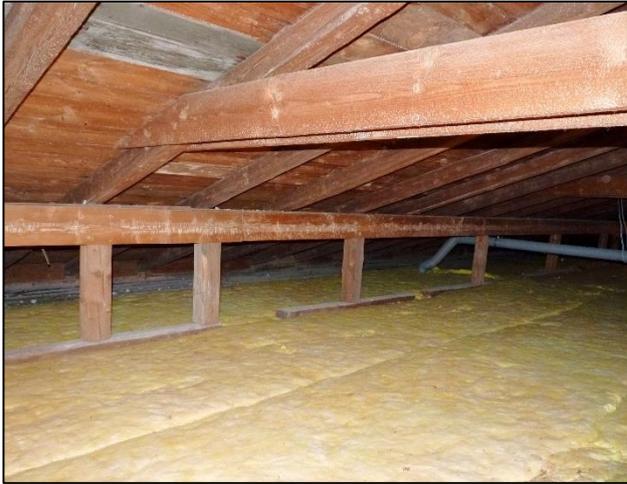
Abbildung 14: Teilansicht der Gebälkkonstruktion. Auf dem Deckenboden gelbe Dämmbahnen.

Insofern verwundert es nicht, dass auf den optisch recht gut zu kontrollierenden gelben Dämmbahnen der Dachbodendecke (Abb. 14) kein Fledermauskot gefunden wurde. Und auch nicht unterhalb potenzieller Spaltenquartiere der Balkenkonstruktion.

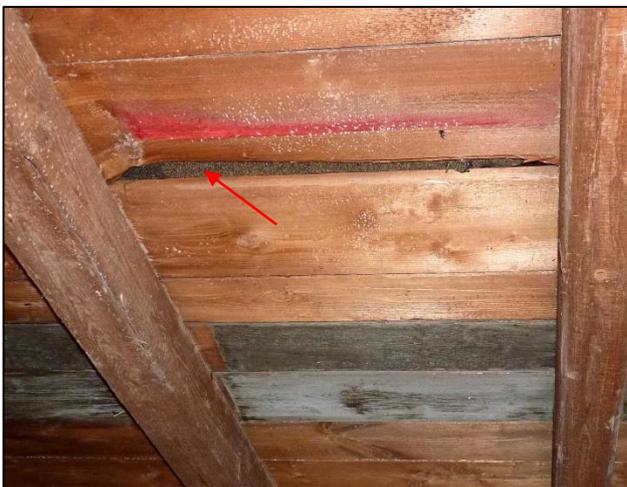
Zwischen den Brettern der Bretterverkleidung sind zwar hier und da Spalten vorhanden (Abb. 16), diese sind aber nicht ausreichend tief, um Tieren ein sicheres Versteck vor Fressfeinden zu bieten. Ihre Tiefe entspricht lediglich der Brettstärke (2 cm).

Abbildung 16: Spalte zwischen den Brettern der Dachhaut. Darüber die Dachpappe.

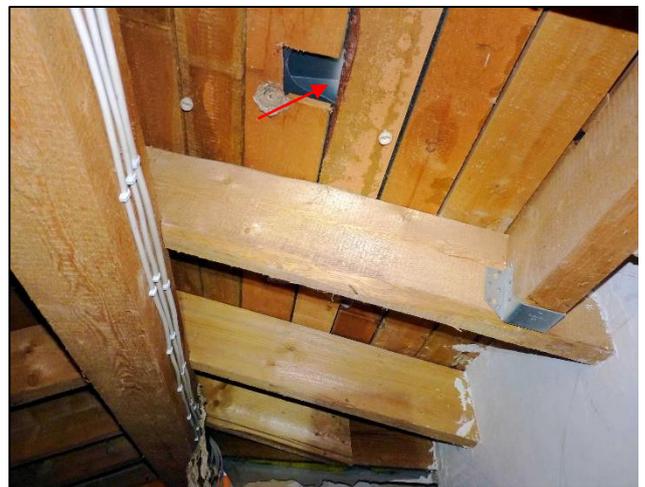
Ganz offensichtlich haben sich in der Vergangenheit keine Fledermäuse im Dachboden aufgehalten. Gleichwohl dieser, wie schon erwähnt, über Spalten am Dachansatz sowie über Lüftungsöffnungen in der Dachhaut zugänglich ist.

Die Lüftungsöffnungen sind zwar vergittert, die Spalten zwischen den Gitterstäben sind jedoch ausreichend breit, um von kleineren Arten passiert zu werden.

Abbildung 17: Lüftungsöffnung in der Dachhaut.

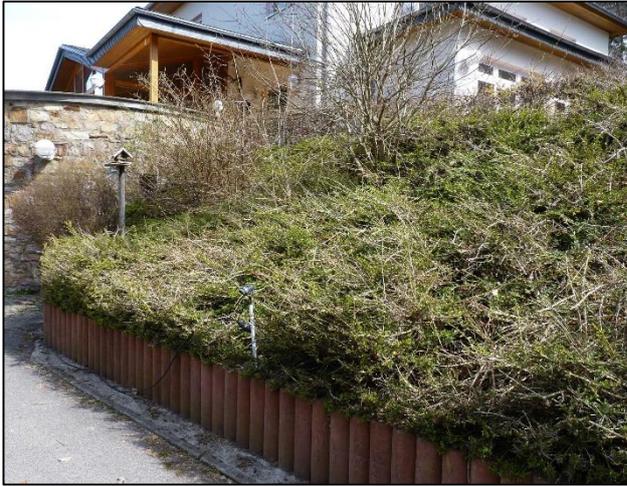
Die maßgeblichen baulichen Veränderungen mit potenziellen Auswirkungen auf den örtlichen Artenbestand finden am Südflügel statt. Besonders umfangreiche Arbeiten lässt der Einbau einer Garage in die südliche Hangfläche erwarten. Dieser Bereich wird aktuell hauptsächlich von Bodendeckern eingenommen. Ansonsten existieren im Umfeld der geplanten Maßnahmen keine nennenswerten Vegetationsbestände.

Abbildung 18: Bewuchs der südlichen Hangfläche.

3. Vor Beginn der Bauarbeiten an der südlichen Hangfläche (Einbau einer Garage) ist nachzuweisen, dass in den Sträuchern und Bodendeckern des Hangbereichs keine Vögel brüten. Sollten die Arbeiten erst im Herbst ausgeführt werden, ist auf überwinternde Kleinsäuger (Igel) zu achten.
