**Umbau eines Seminarhotels
Limesstraße 16, 61389 Schmitten**

(TA-TAA! – Tagungs- und Kulturhotel im Taunus)

Nachtrag zur artenschutzrechtlichen Vorprüfung vom April 2022

November 2022

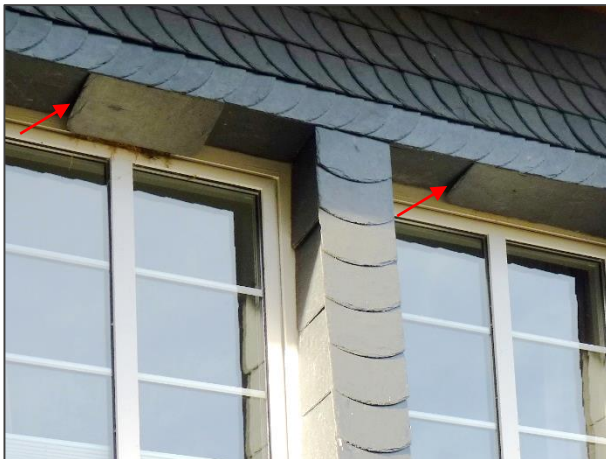
Die einzige erwähnenswerte Veränderung gegenüber der Begehung vom April betraf das nördlichste Fensterpaar im 1. Stock des Hauses. Hier befinden sich über beiden Fenstern Fehlstellen in der Schindelverkleidung, wobei die jeweils verbliebenen Schindeln leicht nach unten abstehen und dadurch Spaltöffnungen aufweisen (Abb. 1). Die Fehlstellen waren zwar auch schon Anfang April vorhanden, damals aber ohne Auffälligkeiten. Nun jedoch konnten bei der November-Begehung an der leicht nach unten abstehenden Schindel über dem linken Fenster Reste eines Vogelnestes festgestellt werden. Vermutlich von einem Hausrotschwanz, eventuell auch von einem Haussperling (Abb. 2).

Abbildung 1: Fehlstellen in der Schindelverkleidung über den Fenstern.

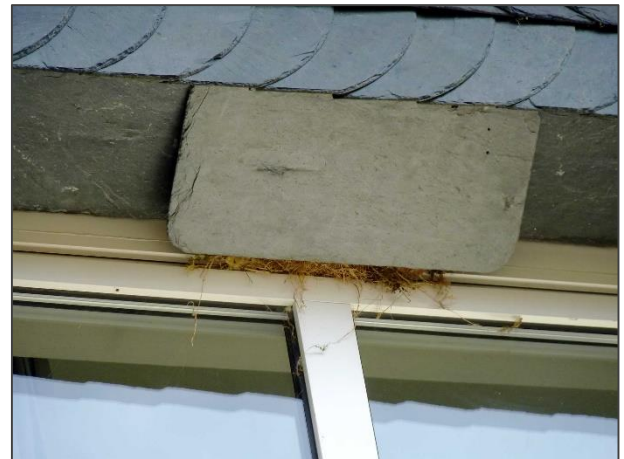
Abbildung 2: Die abstehende Schindel über dem linken Fenster wurde als Brutplatz genutzt.

1. Aus avifaunistischer Sicht können artenschutzrechtliche Konflikte vermieden werden, wenn die Arbeiten außerhalb der Vogelbrutzeit durchgeführt werden. Also zwischen Anfang Oktober und Ende Februar. Da nicht ausgeschlossen werden kann, dass die Spalten am Dachansatz zu Vogelbruten genutzt werden (bsplw. Mauersegler, Haussperling, Hausrotschwanz), dürfen diese Randspalten bei den Umbaumaßnahmen nicht verändert werden.

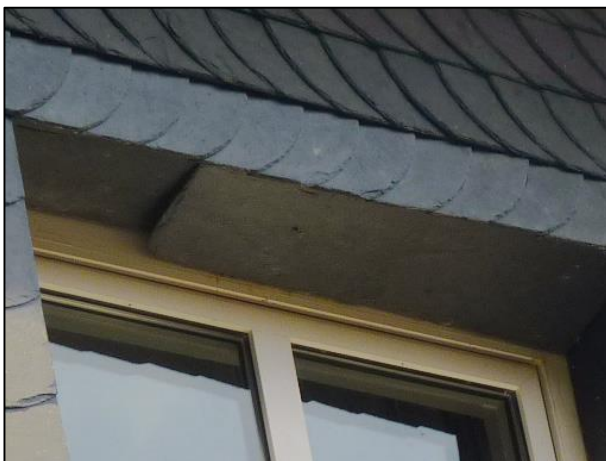
Der Spaltenraum hinter der äußerlich unauffälligen Schindel-Spalte über dem rechten Fenster (Abb. 3) wurde vorsorglich per Endoskop kontrolliert, dabei wurde aus artenschutzfachlicher Sicht aber nichts Besonderes festgestellt (Abb. 4).

Abbildung 3: Abstehende Schindel über dem rechten Fenster.

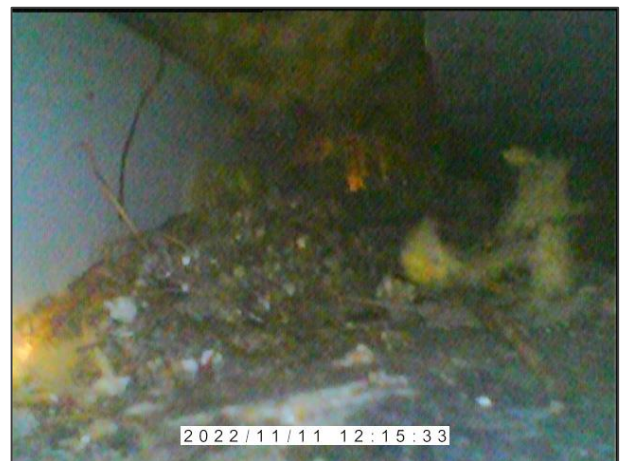
Abbildung 4: Blick in den Schindel-Spaltenraum.

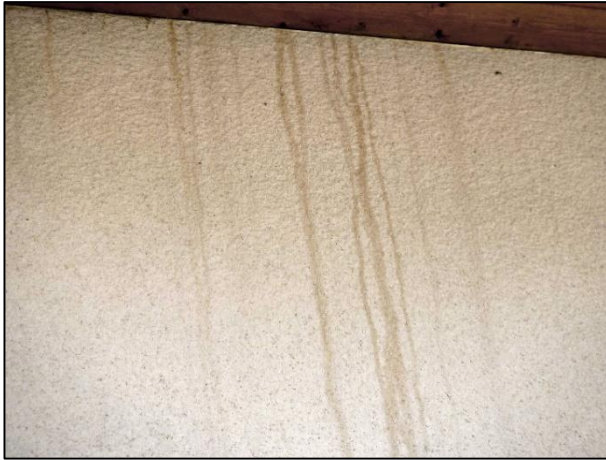
Auf dem mit Putz und Anstrich versehenen Fassadenabschnitt auf der Südostseite des Gebäudes präsentierten sich die schon im Vermerk vom April beschriebenen „Urinstreifen“ in praktisch unveränderter Breite und Ausdehnung. Es sind ganz offensichtlich keine neuen hinzugekommen. Vielmehr hat es den Anschein, dass die Farbintensität der Streifen im Vergleich zum Frühjahr etwas verblasst ist (Abb. 5, 6).

Abbildung 5: Vermeintliche „Urinstreifen“ auf dem Putz, Aufnahme vom 12.04.2022.

Und da im Bereich der potenziellen Einschlußspalten am Dachansatz wiederum keinerlei Spuren einer Nutzung durch Fledermäuse festzustellen waren (Abb. 7), dürfte es sich bei den Streifen letztlich doch um die Folgen eines Wasserschadens im Dachbereich/Dachkasten handeln. Die Streifen also „Auswaschungen“ der Holz-Imprägnierung darstellen.

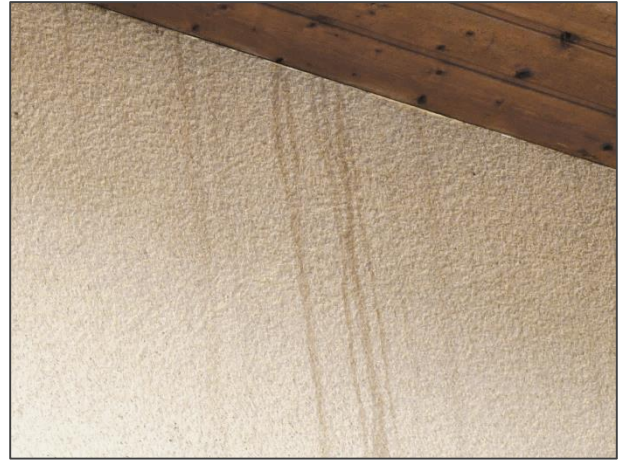
Abbildung 6: Foto der Streifen Anfang November.

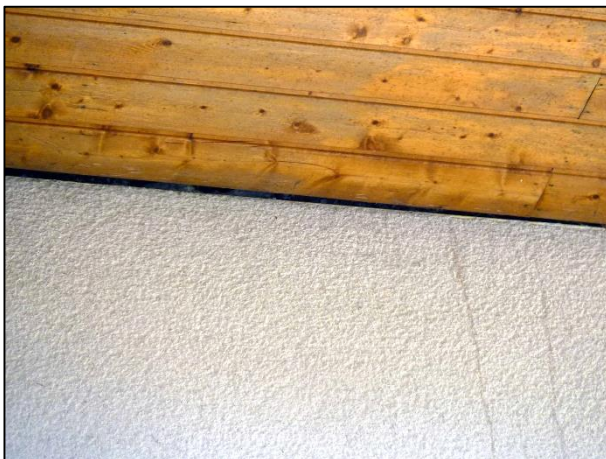
Leider ließ sich der Gebäudefuß unterhalb der betreffenden Randspalten diesmal nicht verlässlich auf Fledermauskot überprüfen, da hier zwischenzeitlich eine mächtige Laubschicht angeweht worden war.

Abbildung 7: Die Wandfläche im Bereich der potenziellen Einschlußspalte am Dachrand wies keinerlei Spuren einer Nutzung durch Fledermäuse auf.

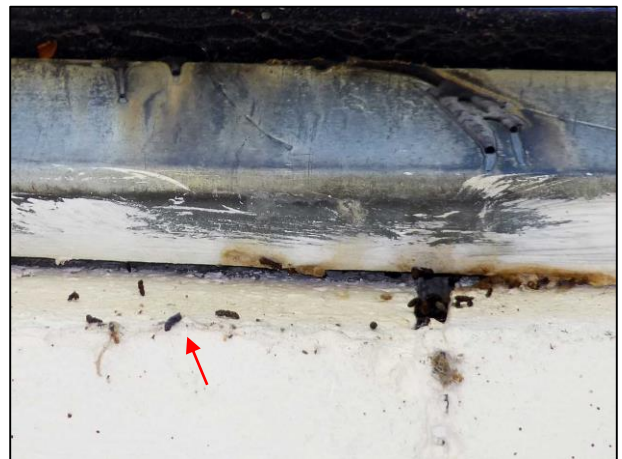
Denn bei einem Besatz des Dachkastens mit der am Hotelgebäude primär zu erwartenden Zwergfledermaus wären sehr wahrscheinlich im Bereich der Einschlußöffnung Kotkrümel an der Wand zu finden gewesen. Wie dies für gewöhnlich aussieht, zeigt das Foto in Abbildung 8.

Abbildung 8: Kotkrümel am Einschluß eines mit Zwergfledermäusen besetzten Dachrand-Blechtes (Beispielfoto).
